RÉSIDENCE DE L'ARCHE ESQUIROL

TOULOUSE
(31 - HAUTE-GARONNE)

RÉHABILITATION - NEUF

HABITAT : 20 LOGEMENTS
À OCCUPATION DE COURTE
ET MOYENNE DURÉE

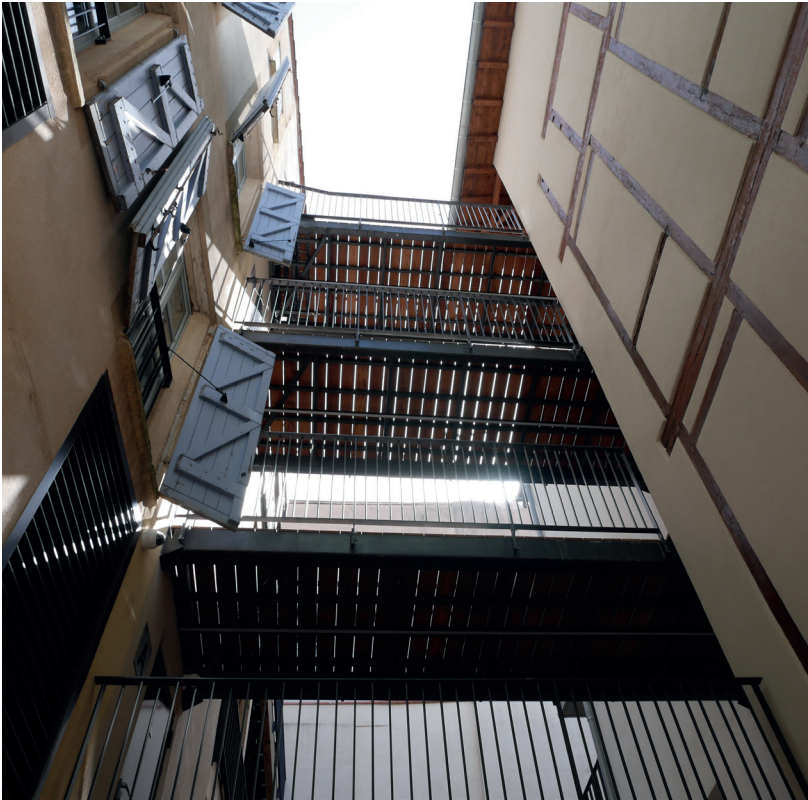
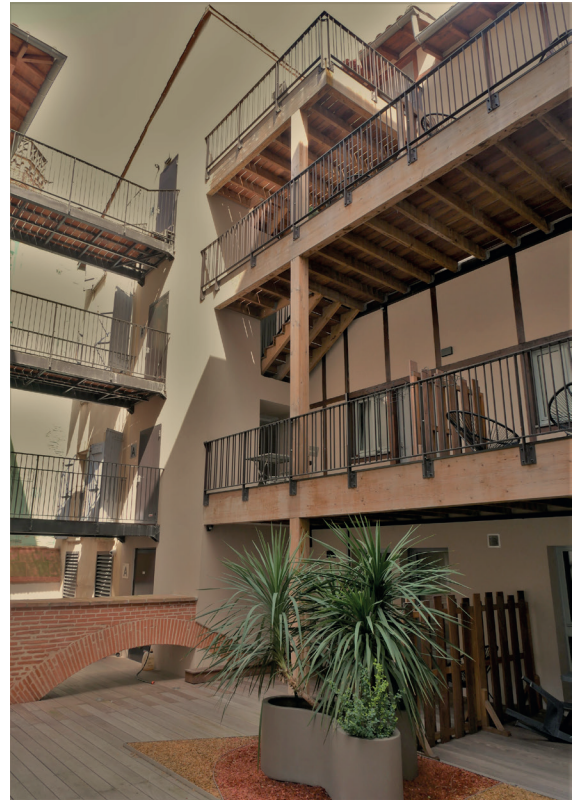
À gauche : vue sur des passerelles métalliques depuis l'entrée de la résidence

À droite : cour intérieure

Dans cette optique, le bâtiment du n°11 de la rue des Changes a été surélevé et il s'aligne désormais sur la même hauteur de toiture qu'aux n°13 et 15. Les circulations, assurées par les coursives bois et les passerelles métalliques, ont été déportées à l'extérieur.

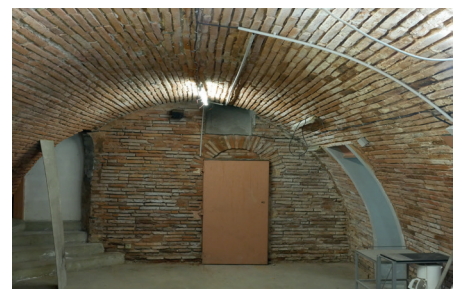
Cave voutée
Photo : Envirobot Occitanie

Dans la même démarche de valoriser ce patrimoine existant, le maître d'ouvrage envisage de réhabiliter les caves voutées du site pour exploiter ces espaces aujourd'hui inoccupés.

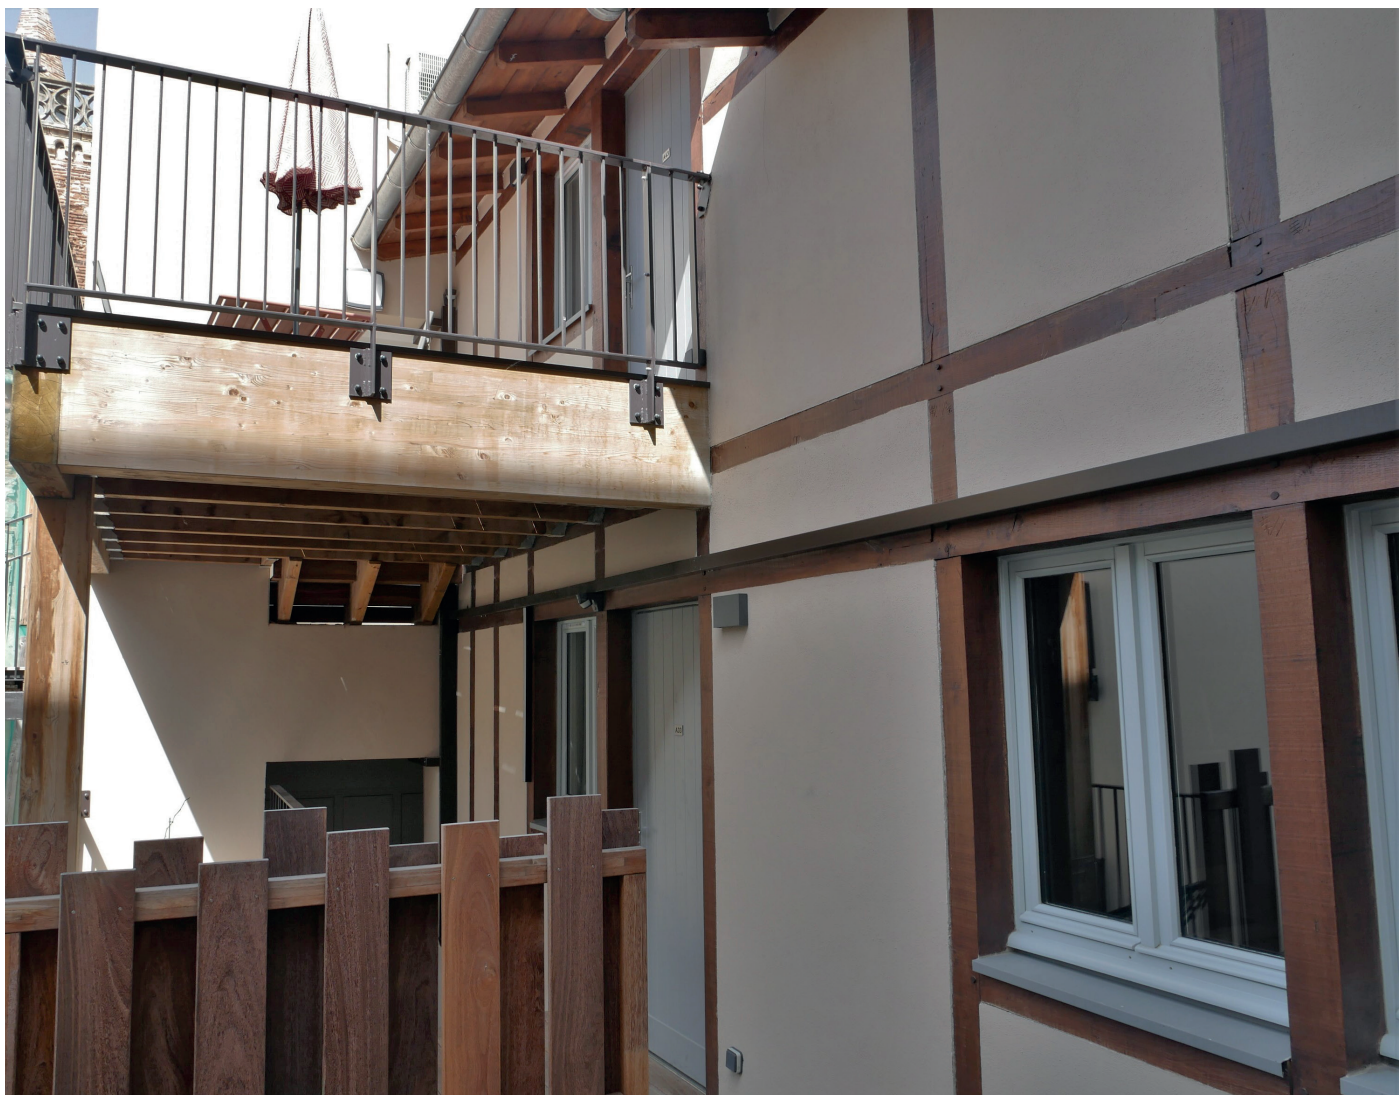
Vue sur colombage depuis la coursive - Photo : Envirobot Occitanie

Sur les bâtiments 11 et 13 - côté cour
Colombage avec un remplissage en béton de chanvre de 28 cm ($R = 3,3 \text{ m}^2 \cdot \text{K/W}$) sur les 3 derniers niveaux, enduit intérieur à la chaux

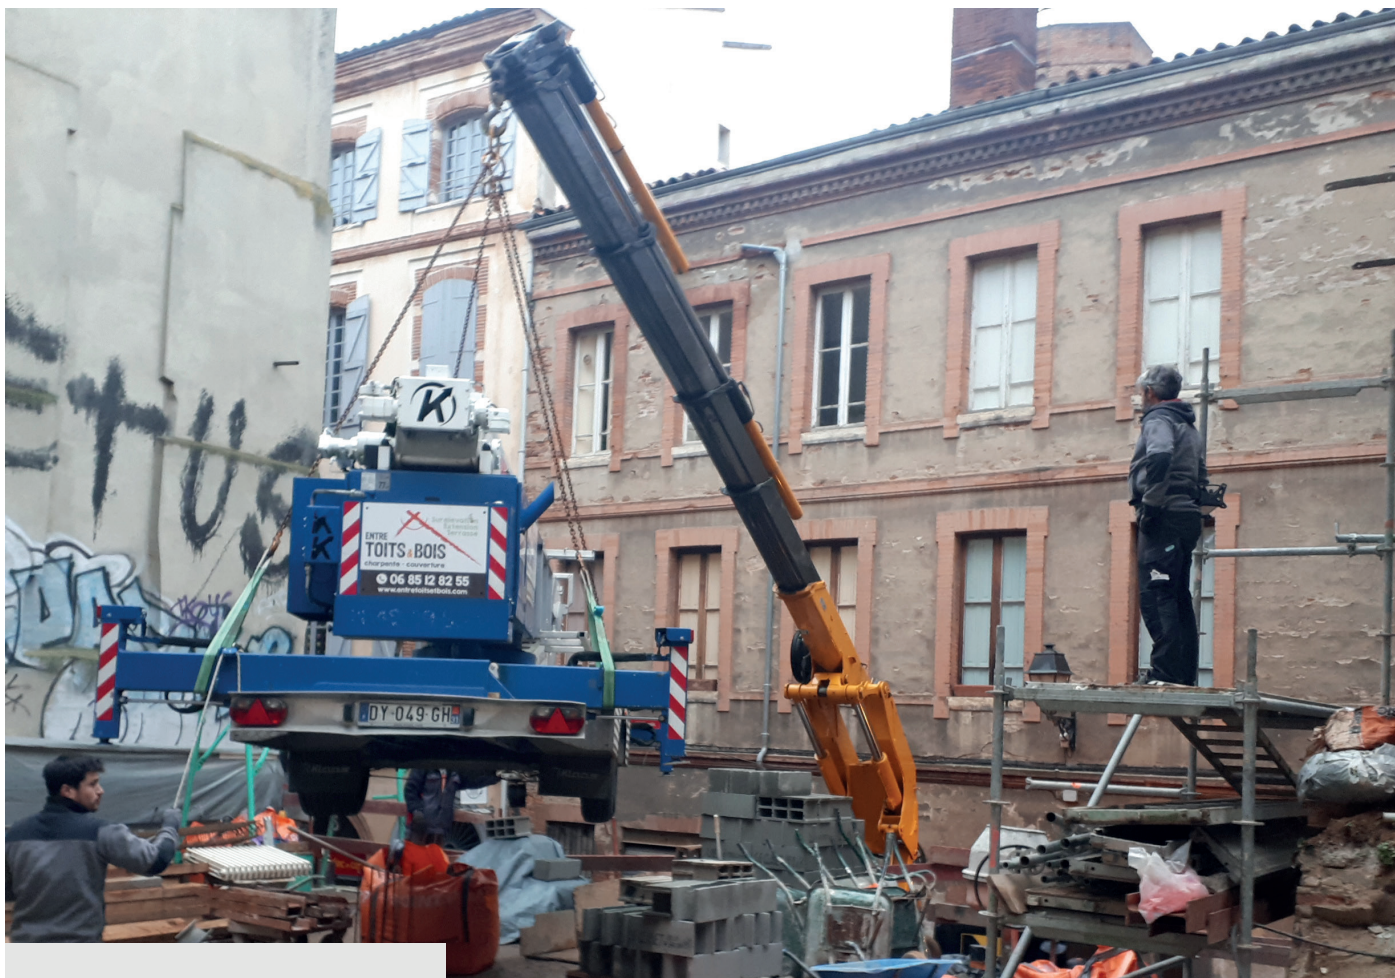
Grutage de la grue du charpentier - Photo : SARL MIK MAK

Pour répondre aux contraintes d'approvisionnement du site en matériaux lourds, un camion grue est venu se placer devant l'entrée actuelle de la résidence, pour amener une grue de charpentier au sein de la parcelle.

Elle a été installée au centre de quatre poteaux dont les descentes de charge étaient suffisantes, puisqu'ils avaient vocation à soutenir le bâtiment neuf en R+4.

Cette grue a servi à mettre en place toute la structure bois des coursives, les passerelles métalliques et le colombage.

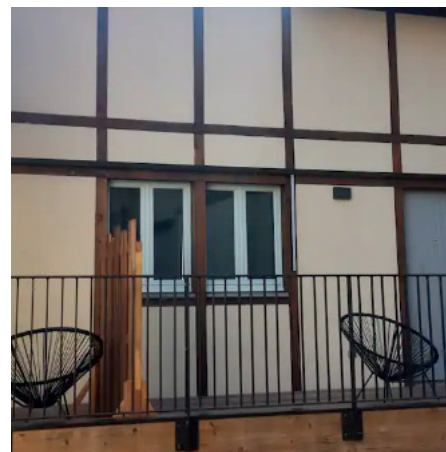
Mur en colombage avec remplissage béton de chanvre - Photo : SARL MIK MAK

L'ABF a prescrit le remplissage du colombage avec du béton de chanvre projeté. Seulement, la crise sanitaire et économique de 2020 avait fragilisé l'entreprise de mise en œuvre du béton de chanvre, compromettant ainsi la suite des opérations du chantier.

La solution a été apportée par l'entreprise de charpente, qui a choisi de salarier le projeteur dans sa structure.

La projection s'est faite par l'intérieur, avec coffrage par l'extérieur. Elle s'est déroulée en période printanière, par procédé mécanisé, ce qui lui a permis de jouir d'un séchage naturel, d'environ 14 semaines pour un séchage à cœur des 28 cm projetés.

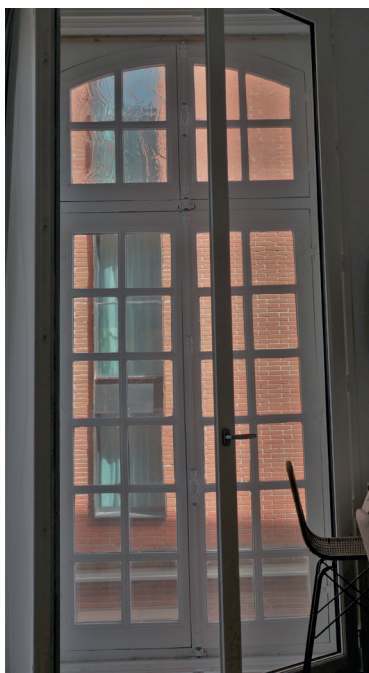
Menuiserie bois d'époque simple vitrage conservée, doublée au nu intérieur d'une menuiserie bois double vitrage
Photo : Envirobot Occitanie

L'ABF a demandé de conserver certaines fenêtres visibles depuis la rue des Changes. Pour garantir les performances thermiques et acoustiques, une seconde menuiserie double vitrage a été ajoutée au nu intérieur.

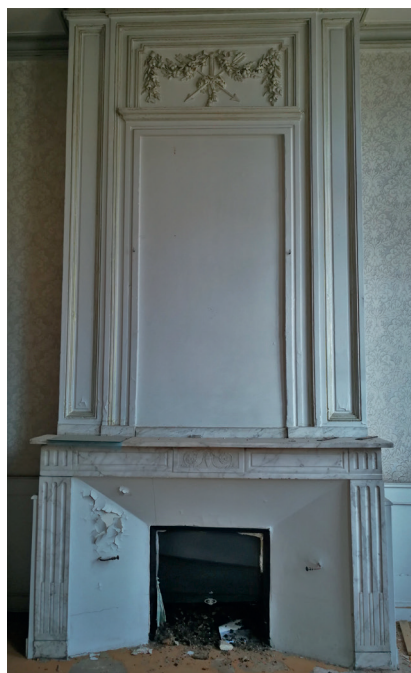
À gauche : cheminée avant réhabilitation - Photo : SARL MIK MAK
À droite : réemploi de la cheminée raccourcie - Photo : Envirobot occitanie

Si la modification des altimétries était un point fort de l'économie du projet, cela n'a pas empêché de réemployer la cheminée d'époque. En raccourcissant le manteau de cheminée à la disqueuse, d'une longueur adaptée à la nouvelle hauteur de plafond, il a été possible de repositionner le foyer de cheminée sur le nouveau plancher.

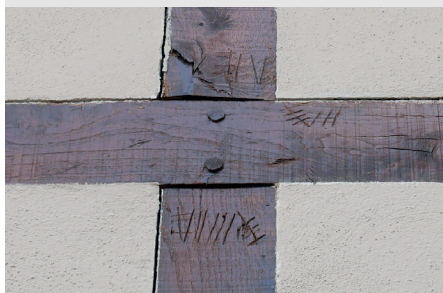
Marquages d'assemblage du colombage
Photo : Envirobot Occitanie

Les cotes du colombage ont été mesurées sur place puis rapportées sur un outil de modélisation numérique et enfin, mise en œuvre par les outils de manutention disponibles en atelier. Ces étapes hors-site sont plus rapides et plus ergonomiques qu'une opération réalisée intégralement sur chantier.

Les marquages pour l'ordre d'assemblage sont encore visibles sur certains morceaux de bois. Il s'agit d'un bois de chêne provenant d'une scierie à Cazères (31) qui se fournit en bois des Pyrénées. Il n'a connu qu'un traitement de finition pour le protéger de l'intérieur.

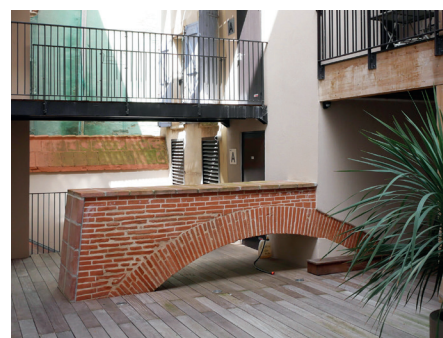
Arche visible depuis la cour intérieure
Photo : Envirobot Occitanie

Trois imposantes arches en briques en enfilade figurent sur la parcelle, l'une d'entre elles est visible depuis la cour intérieure et les deux autres se trouvent à l'intérieur des logements. Leur retrait aurait pu générer des désordres structurels. Elles ont finalement été restaurées et cette contrainte initiale a fini par donner son identité au lieu.
